**UNIDAD DE TRANSPARENCIA DE LA
COMAPA DE REYNOSA**

RESPUESTA: RSI-064-2018

HABIENDO REALIZADO UNA INSPECCIÓN OCULAR CON RELEVAMIENTO FOTOGRÁFICO AL TANQUE DE ALMACENAMIENTO DE AGUA CON CAPACIDAD DE 3,000 M3 UBICADO EN FRACC. AMPLIACIÓN RINCÓN DE LA FLORES, EL DÍA 21/09/2018, PUDE CONSTATAR LA PRESENCIA DE PATOLOGÍAS CONSTRUCTIVAS QUE SE DESCRIBEN Y ANALIZAN EN EL PRESENTE INFORME, EFECTUADO CON EL FIN DE SOLICITAR LA REPARACIÓN DE LAS MISMAS.

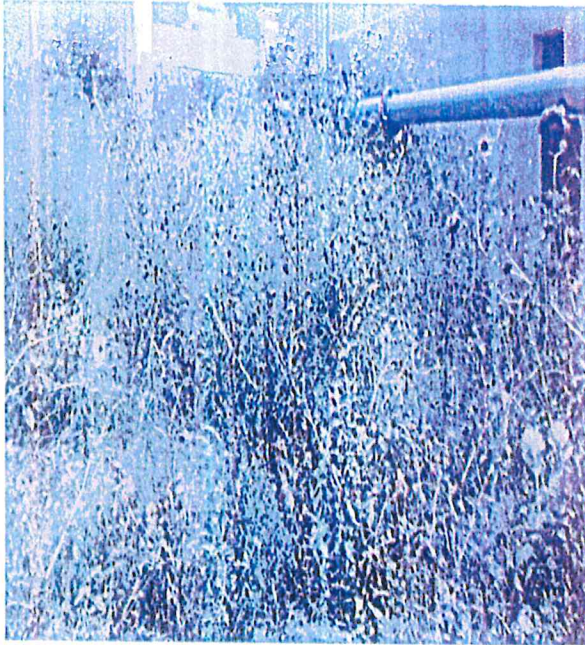
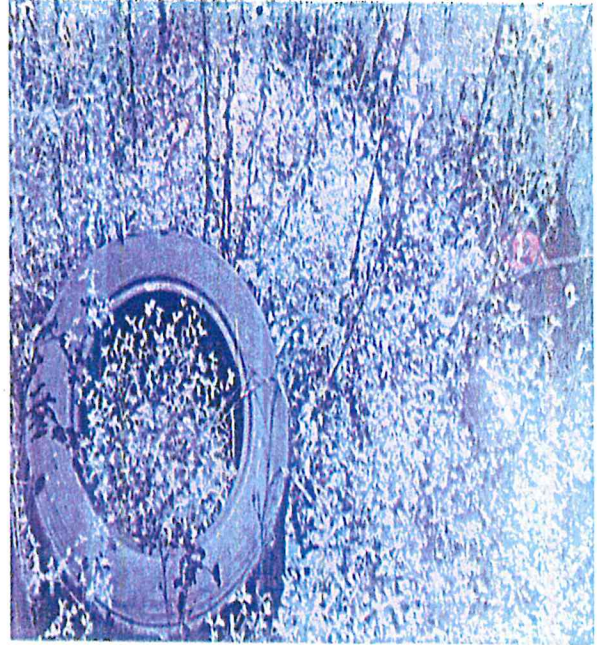
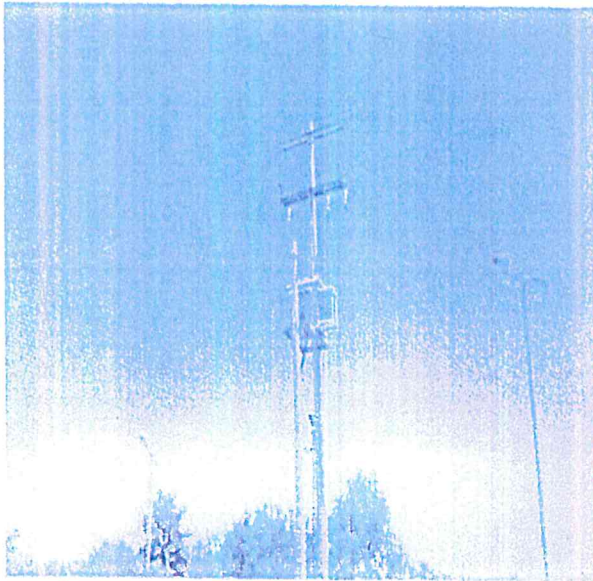
En referencia a lo solicitado en el Oficio CIP-084/2018 del día 19 de julio, le informo que la estación de bombeo Ampliación Rincón de las Flores la cual se encuentra en deplorables condiciones no es apta para su operación, observando los siguientes puntos:

- Se necesita reparar la cerca perimetral
- Corte de maleza en todas las áreas
- El cuarto de bombeo se encuentra con grietas en las paredes lo cual representa riesgo de colapso
- Las cuchillas del transformador se encuentran abiertas
- Falta equipo eléctrico

Cabe mencionar que el acceso al cuarto de bombas se encuentra con candado por lo que no se pudo revisar física y mecánicamente los equipos de bombeo.

Así mismo le comento que una vez los equipos puestos en operación es necesario el llenado de la cisterna para realizar las pruebas correspondientes con el equipo electromecánico. Anexo fotos de la estación.

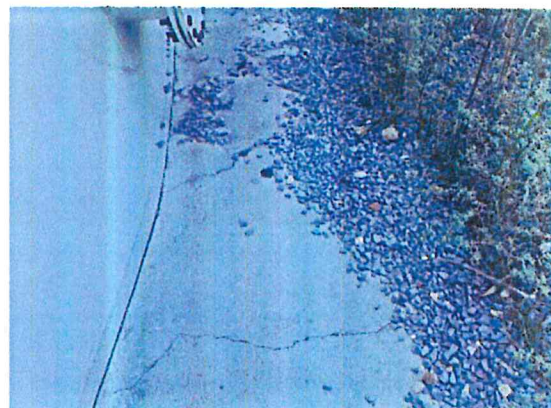
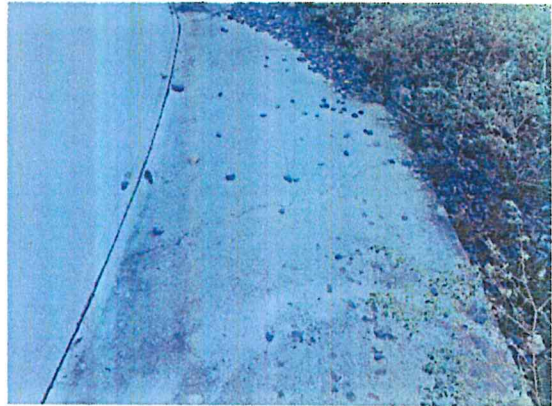
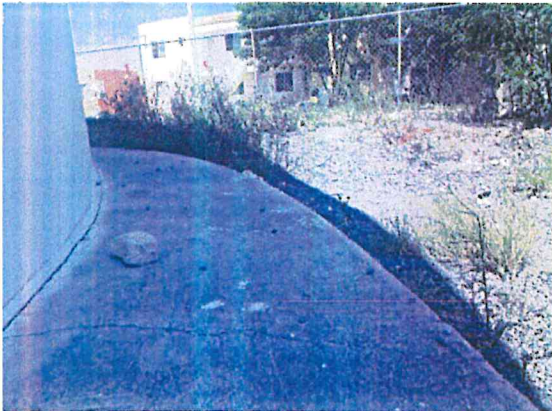
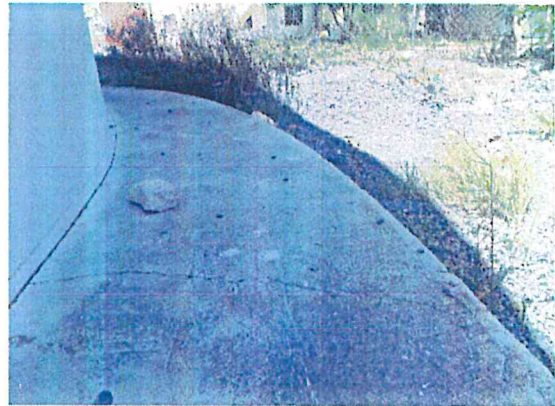
REPORTE FOTOGRÁFICO

INSPECCIÓN OCULAR Y DESCRIPCIÓN DE DAÑOS:

- LA PLATAFORMA DE CONCRETO DE TANQUE, PRESENTA AGRIETAMIENTO.
- LA LÍNEA DE LLEGADA PRESENTA DAÑOS

EL TANQUE SERÁ SOMETIDO A UNA PRUEBA PARA COMPROBAR SU HERMETICIDAD MEDIANTE EL LLENADO GRADUAL EN ETAPAS DEL TANQUE HASTA LLEGAR AL NIVEL DE REBOSE.

TODAS LAS FUGAS IDENTIFICADAS POR ESTA PRUEBA DEBERÁN SER CORREGIDAS POR EL RESPONSABLE DE LA CONSTRUCCIÓN.

REHABILITACION DE LINEA DE LLEGADA Y LINEA DE SALIDA

REHABILITACIÓN DE TUBERÍA EN ACERO INOXIDABLE T316 CÉDULA 40, SIN FORZAR LA TUBERÍA UTILIZANDO CODO YA SEA DE 45 Ó 90 GRADOS, SEGÚN SE REQUIERA.

PLATAFORMA EXISTENTE. ELIMINAR MECANICAMENTE EL CONCRETO DETERIORADO HASTA LLEGAR A UN SOPORTE FIRME Y LIMPIO DE POLVO, INCLUYE EQUIPO Y TODO LO NECESARIO PARA LA REALIZACION DE ESTE CONCEPTO.

CHORREADO DE AGUA HYDROBLASTING, CONSISTE EN LA PROYECCION DE UN CHORRO DE AGUA A MUY ALTA PRESION (ENTRE 410 Y 3500 KG/CM2) A TRAVES DE UNA BOQUILLA PLANA QUE ELIMINA EL OXIDO DE LAS ARMADURAS DEJANDO UNA SUPERFICIE LIMPIA, INCLUYE EQUIPO: TODO LO NECESARIO PARA SU REALIZACION.

SUMINISTRO Y APLICACIÓN DE REVESTIMIENTO DE PROTECCIÓN (SE REQUIEREN DOS CAPAS DE SIKATOP ARMATEX 110 EPOCEM) FRENTE A LA CORROSIÓN DE LAS ARMADURAS DE ACERO, INCLUYE: EQUIPO Y TODO LO NECESARIO PARA SU CORRECTA APLICACIÓN.

SUMINISTRO Y APLICACIÓN DE MORTERO DE REPARACION ESTRUCTURAL (CLASE R4 SIKAMONOTOP 412 SFG) PARA PLATAFORMA DE 30 CM DE ESPESOR, INCLUYE: EQUIPO Y TODO LO NECESARIO PARA SU CORRECTA APLICACIÓN.

SUMINISTRO, COLADO Y CURADO DE CONCRETO F'C=300KG/CM2 PARA PLATAFORMA (A 30 CM DE ESPESOR)
